桡背侧逆行岛状皮瓣转移修复拇指皮肤缺损的临床应用

Clinical application of the dorsoradial reverse flow island flap transfer for repair of the thumb skin defects

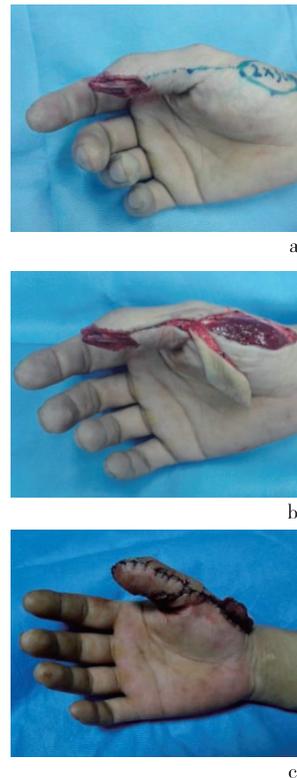
图 1 典型病例拇指皮肤缺损及修复效果图

右拇指远节挤压,指甲脱落,甲床损伤,远节掌侧创面约 1.8 cm×2.8 cm,远节指骨背侧外露。清除挫伤严重的皮肤及软组织,右第 1 掌骨桡背侧设计皮瓣,面积约 2.0 cm×3.0 cm,沿着划线切开至皮下组织,将皮瓣旋转至患指受区修复创面,取前臂近端内侧中厚皮片覆盖健指供区创面并缝合加压打包包扎,随访 10 个月,皮瓣外形满意,供区创面植皮处恢复保护性感觉,耐磨性良好。见图 1。

a:右拇指皮瓣设计图;b:右拇指皮瓣切取图;c:右拇指皮瓣术后完成图
